# 平泉文化研究年報

第 6 号

岩手県教育委員会

# 平泉柳之御所遺跡の建築についての一考察

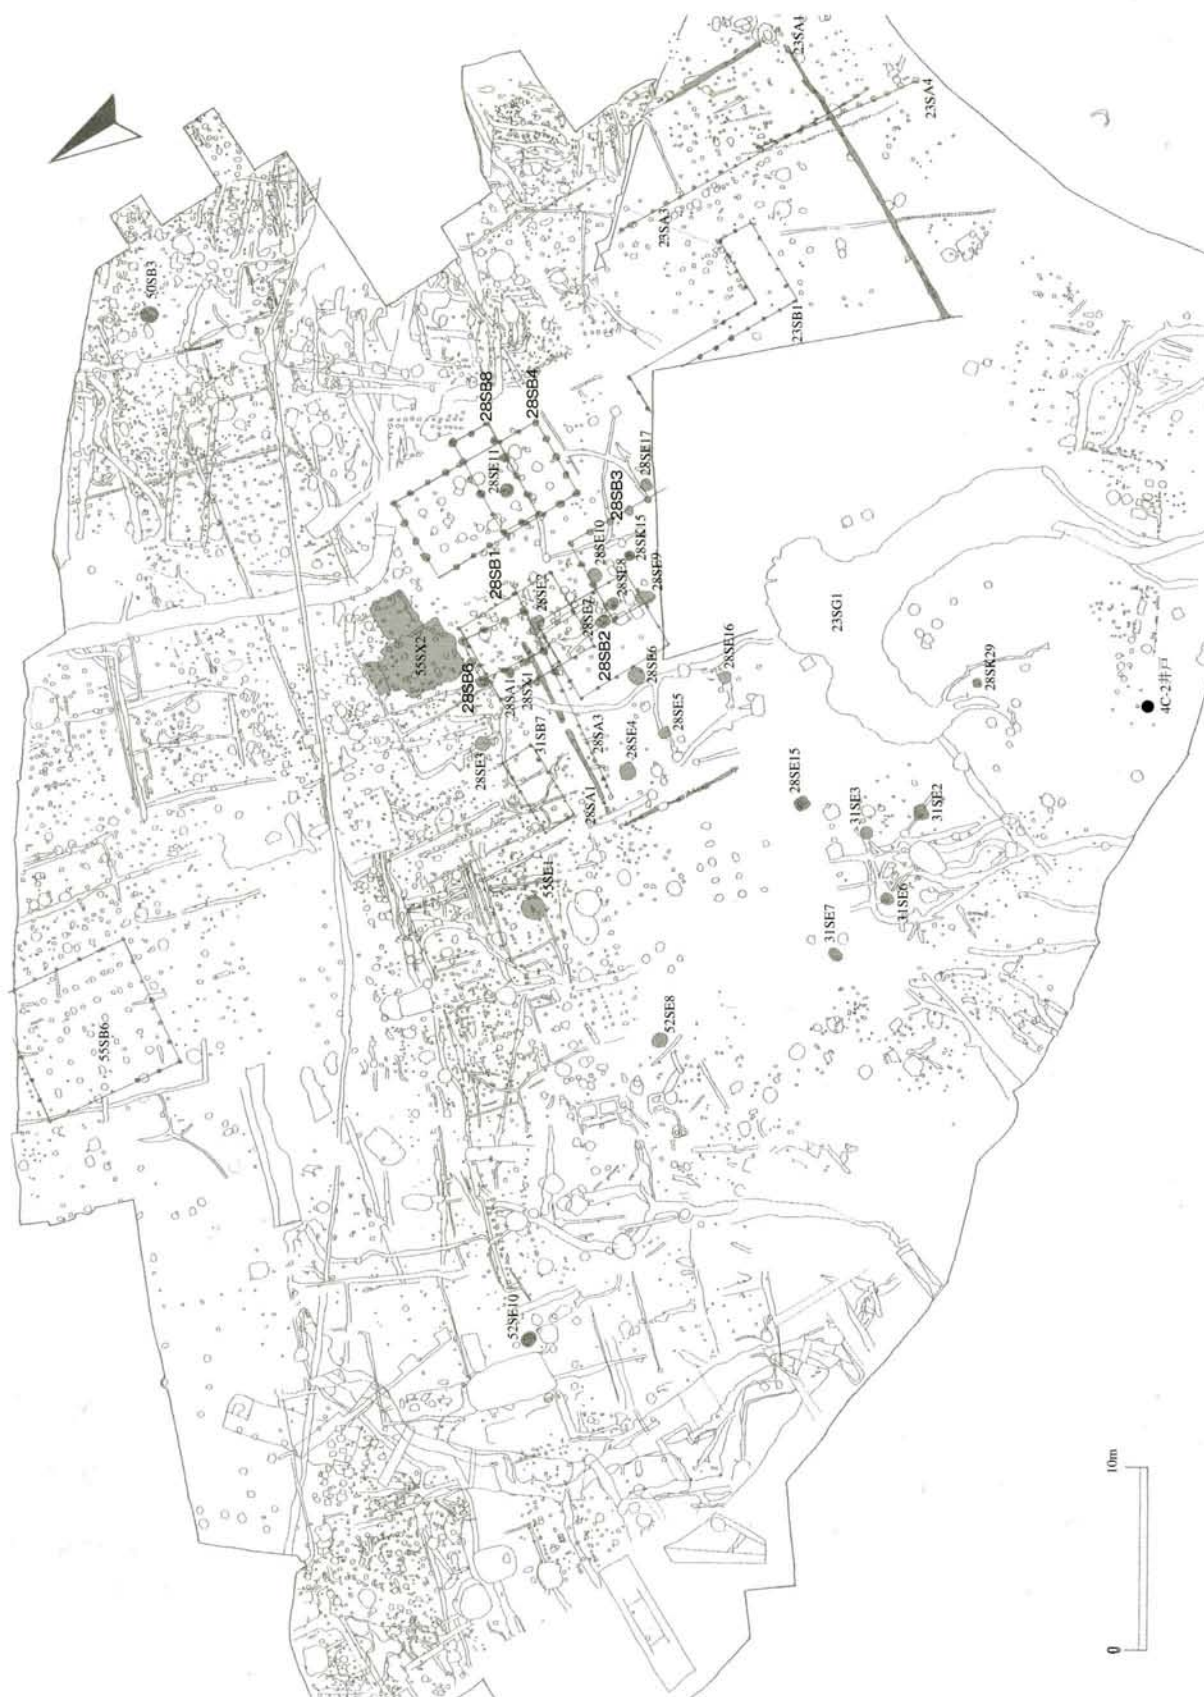
图2 柳之御所遺跡中心域主要遺構配置図

中心域のおもな遺構の重複関係を再整理した(図2、表1)。その際、さらに前稿に加え、28SB3柱穴と28SE9井戸状遺構の前後関係について、「埋文報告書」報告内容を再検討した。その結果、柱穴遺構は遺存状態がきわめて悪かった、という調査担当者からの教示に基づき、28SE9井戸→28SB3柱穴の埋没順序の可能性を考えた。

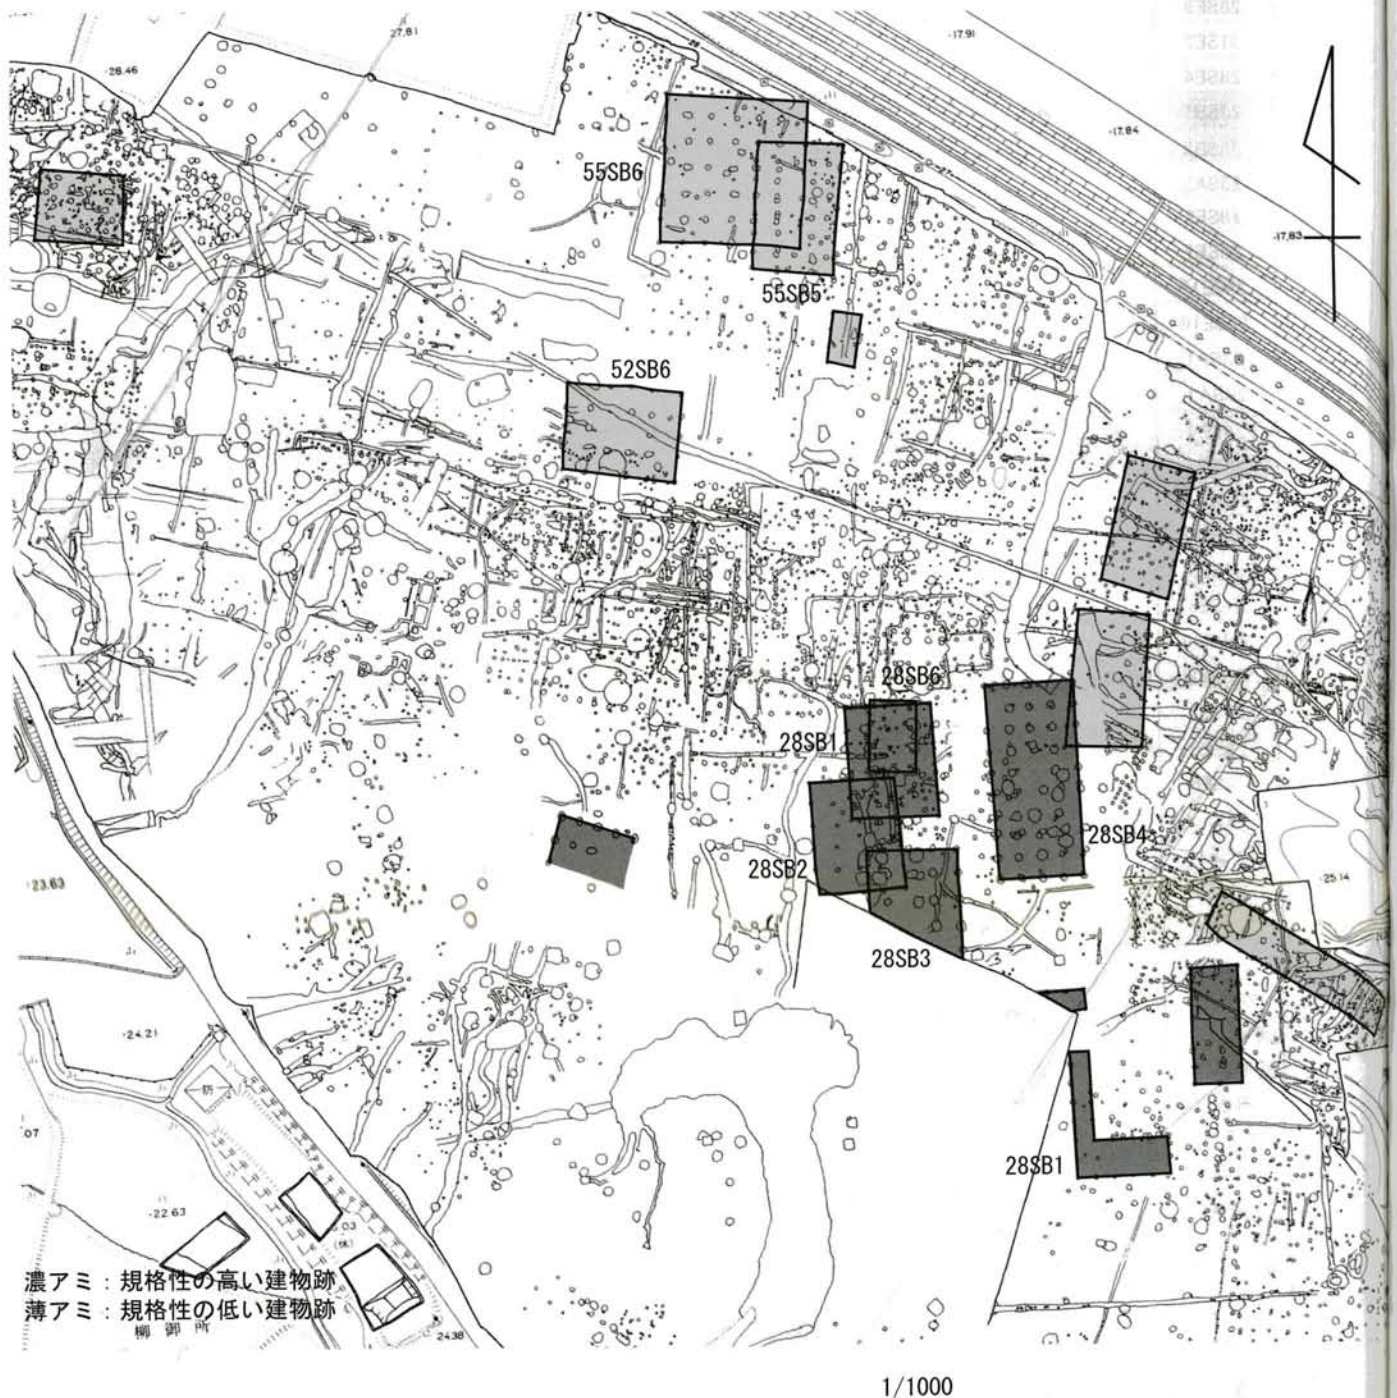
図4 柳之御所遺跡堀内部掘立柱建物の規格性

ア 均一な間尺を有する建物が園池周辺にのみ認められること（図4）
